Imprejmuire

Scoala Populara de Arte si Meserii Sf. Gheorghe

D.A.L.I.

## DOCUMENTATIE DE AVIZARE A LUCRARILOR DE INTERVENTII

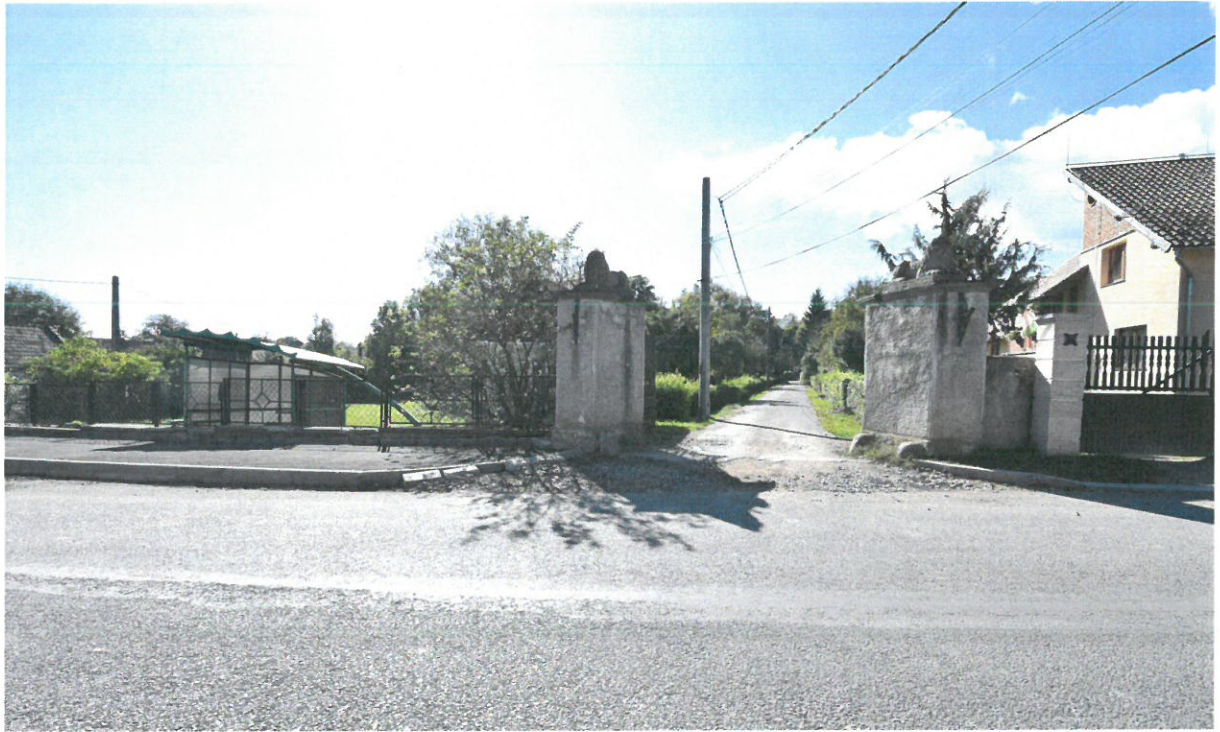
1.

Vedere intrare principală

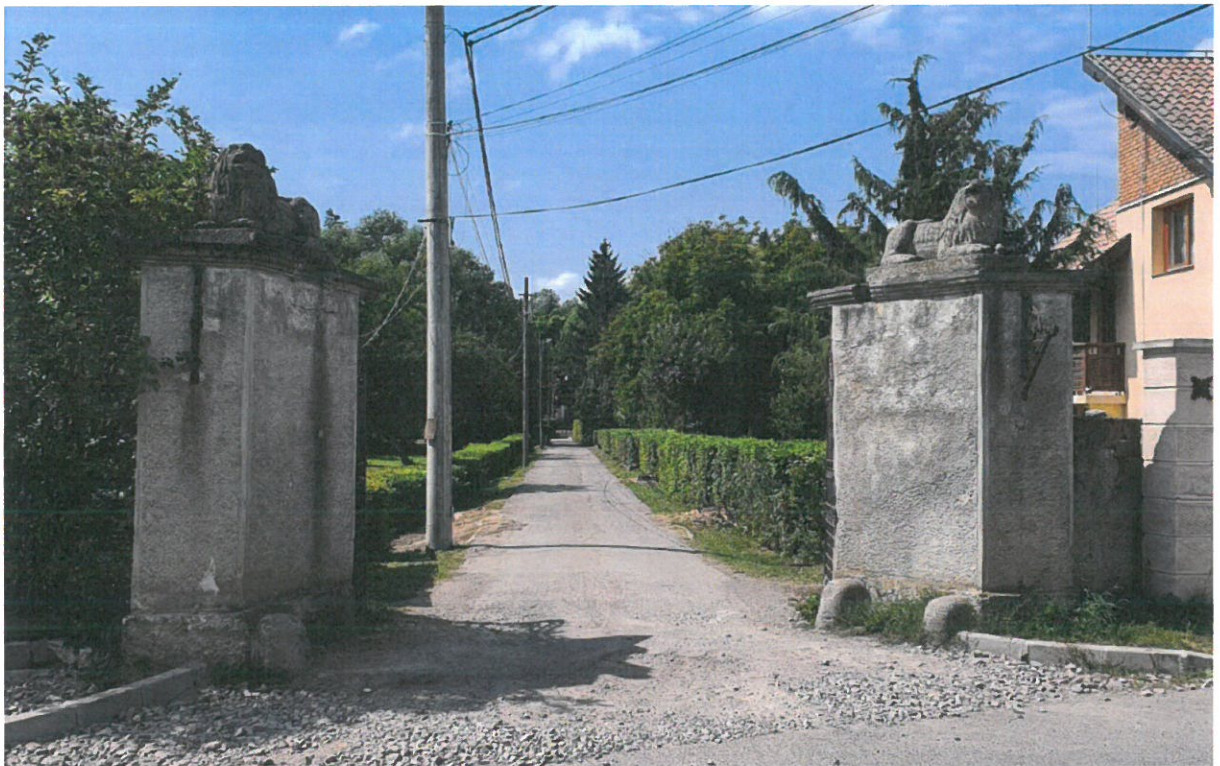
2.

Poarta de intrare se compune din doi stalpi monumentali, fiecare decorate cu cornisa de piatra profilata, respectiv cu statui. Elementele de piatra, statuile si cornisa, prezinta crapaturi si lipsuri. Exista lipsuri de tencuiala pe partea verticala a stalpilor. Poarta metalica este ruginita, vopseaua protectoare este desfacuta.

Poarta de acces

Ceea ce priveste poarta de intrare, se propune reabilitarea intregului ansamblu. Pentru aceasta, beneficiarul este obligat sa obtina acordul vecinilor. Prin reabilitarea portii, se urmareste reintregirea si retencuirea stalpilor, restaurarea cornisei profilate, a soclului de piatra si a statuiilor de piatra. Tencuiala utilizata va fi pe baza de var, compatibila cu restaurarea monumente istorice. Poarta din fier forjat va fi curatata cu jet de nisip si va fi revopsita cu pulbere in camp electrostatic in culoarea RAL 6012.

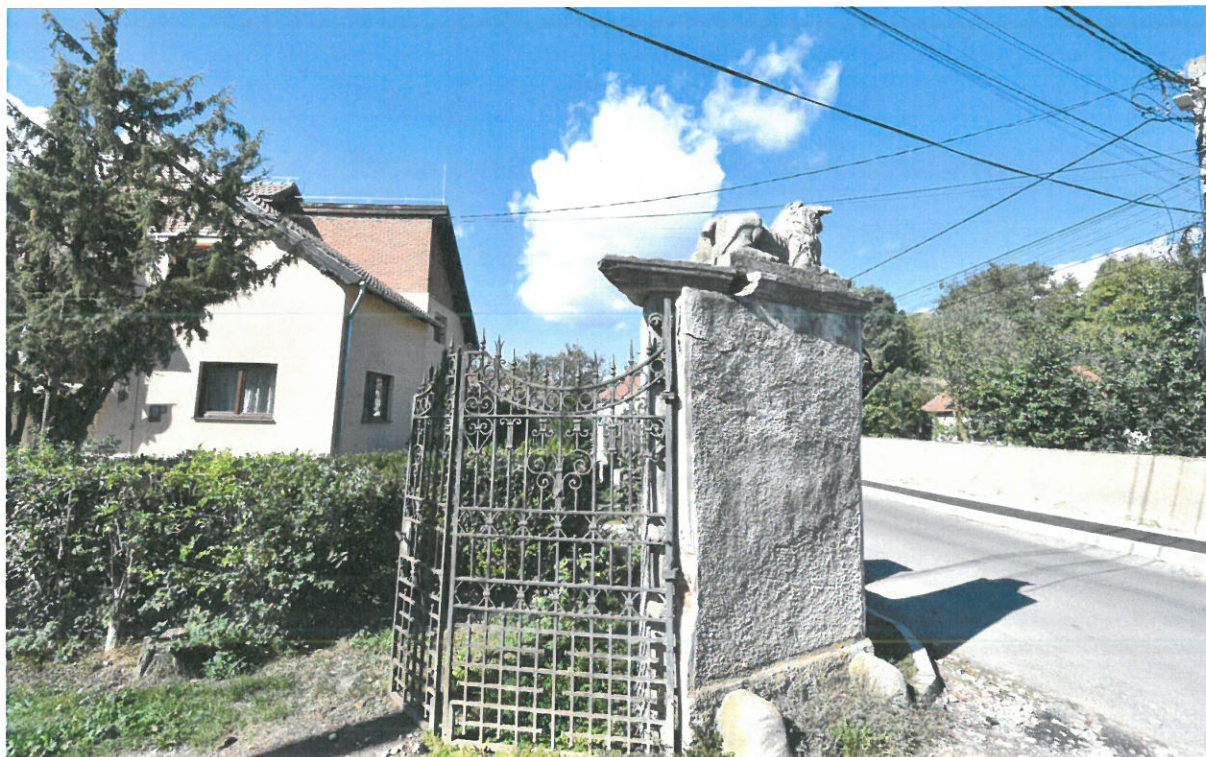
3.

Stalpul are fundatii labile, tencuiala foarte groasa s-a rupt si caramida este decopertata incat este vizibil unde au aparut si fisuri in structura in sine. Capitelul este crapat si cateva bucati sunt rupte si au cazut .

Stalp monumental - Parte din ansamblu pe parcela vecina

Stalpul va fi consolidat prin subturanarea si camasuirea fundatiei ( cu sustinerea prin contravantuiri a suprastructurii ), dupa care se va desface complet tencuiala, se vor mata rosturile si crapaturile din caramida si se va camasui cu plase sudate pe care tencuiala si capitelul se aplica si repara. Statuia va fi curatata si restaurata cu material asemanator cu cel existent. Poarta metalica va fi curatata, rugina indepartata si vopsitoria refacuta in mod identic cu cea initiala.

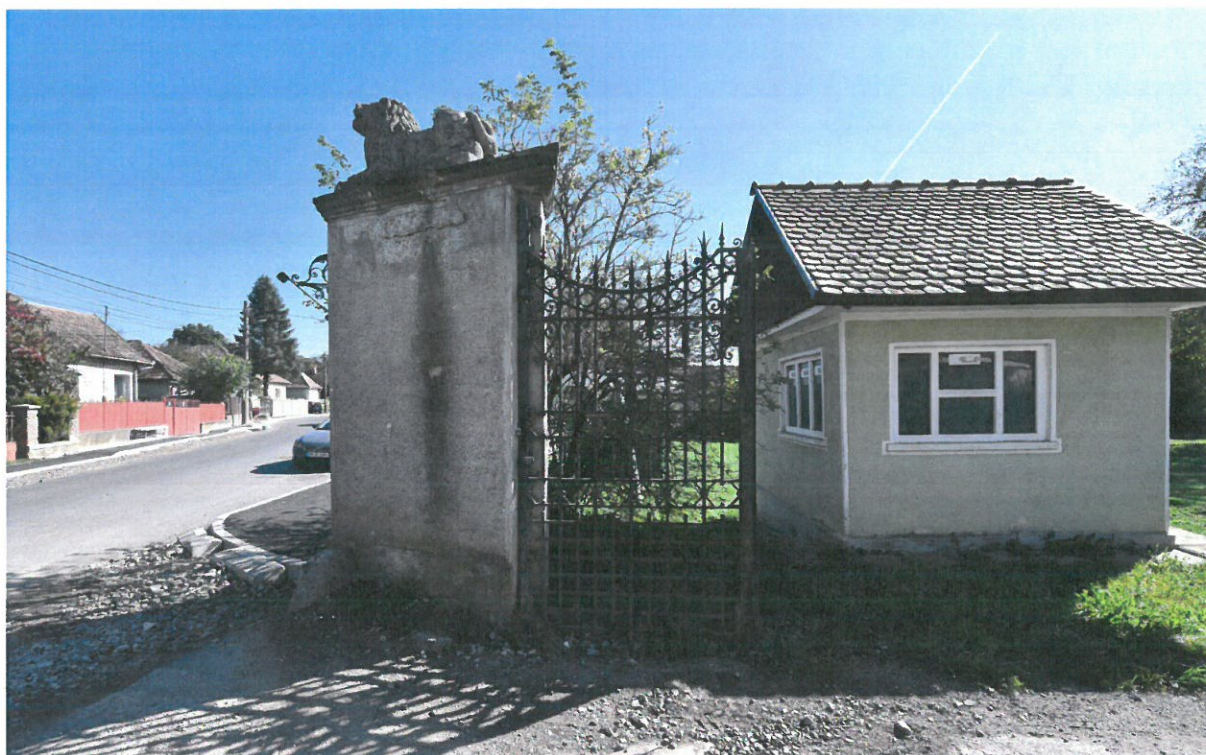
4.

Stalp monumental – partea de stanga

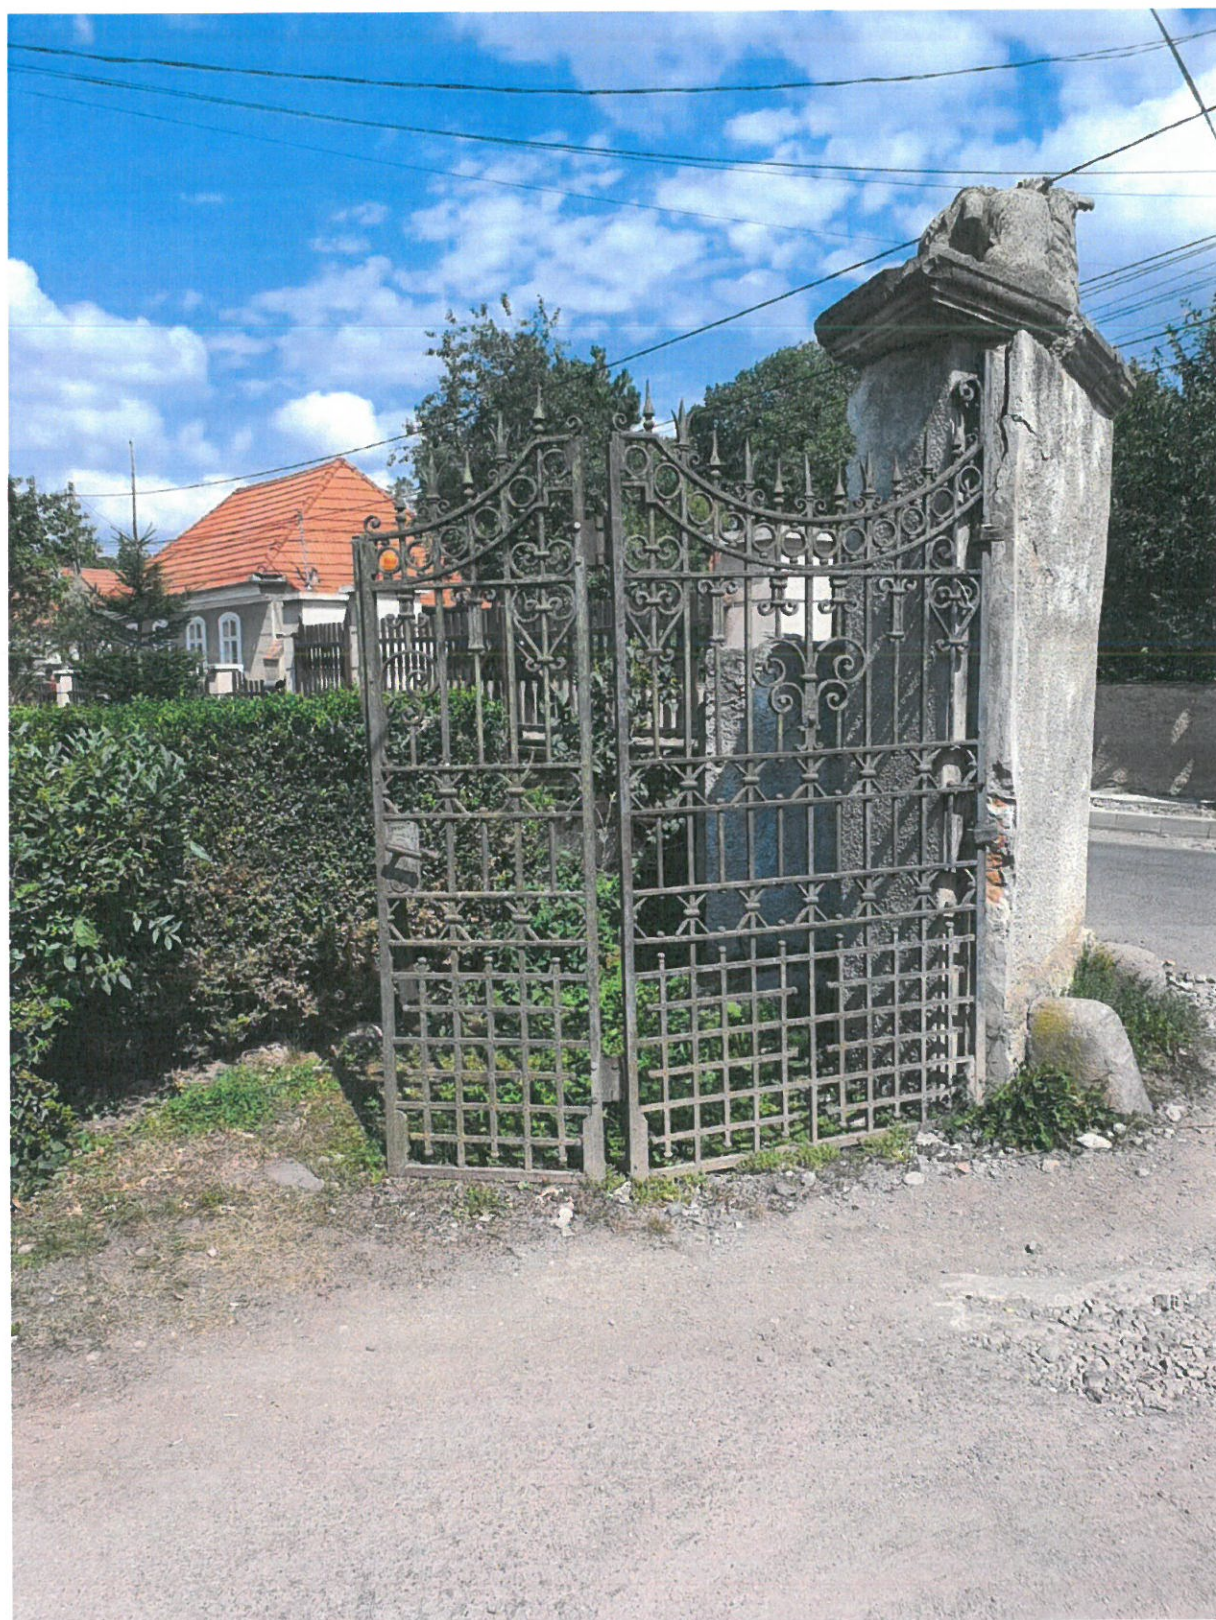
5.

Modul poarta din fier forjat

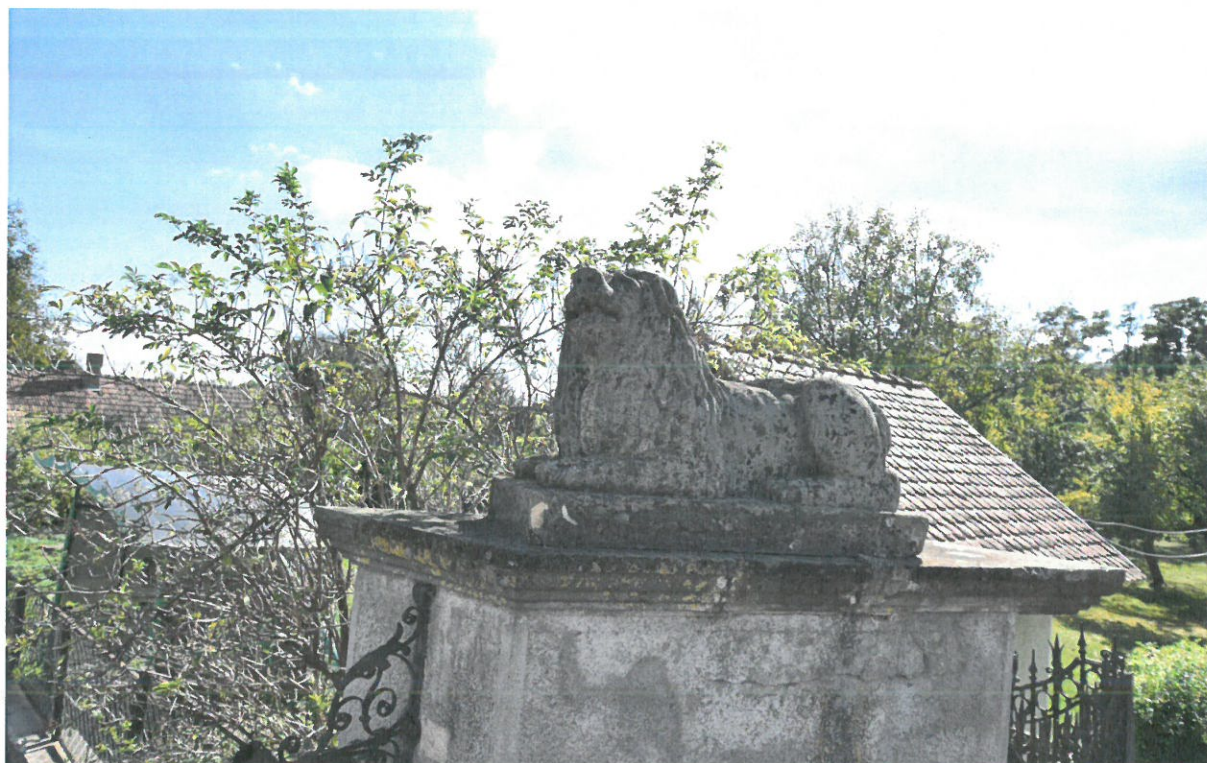
6.

Statuie leu

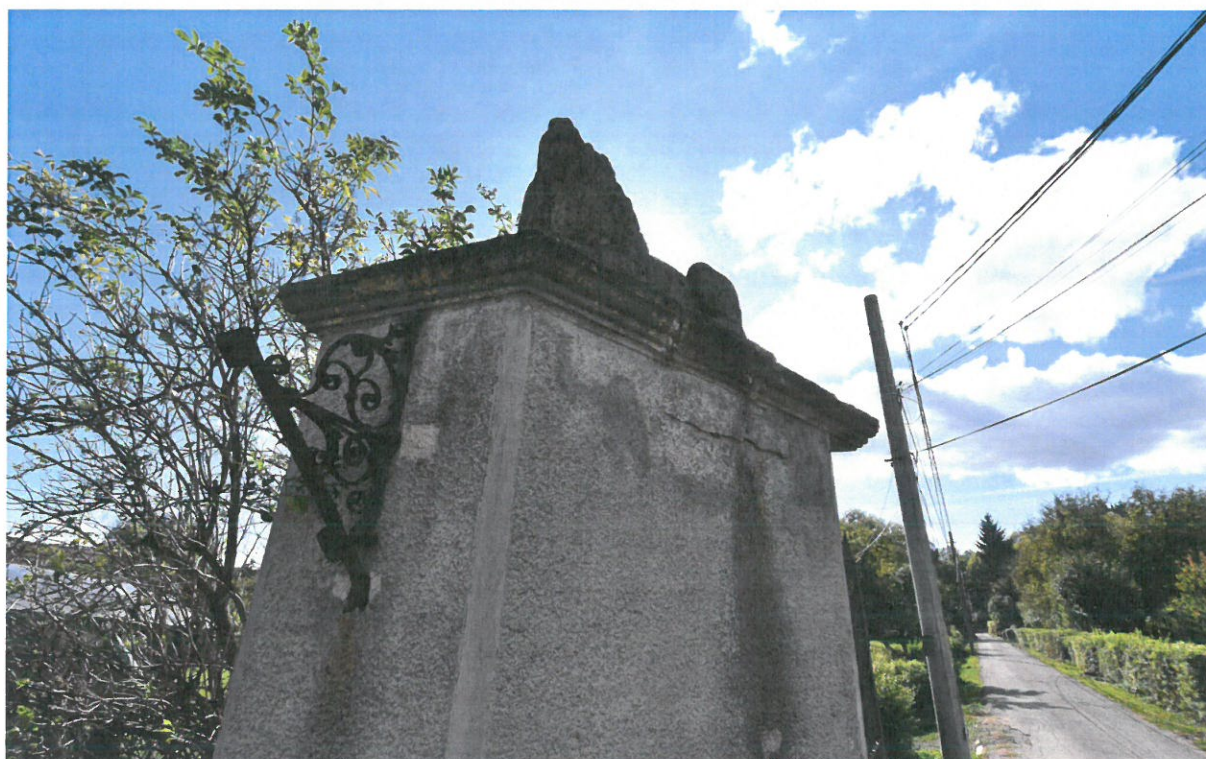
7.

Suport de steag din fier forjat

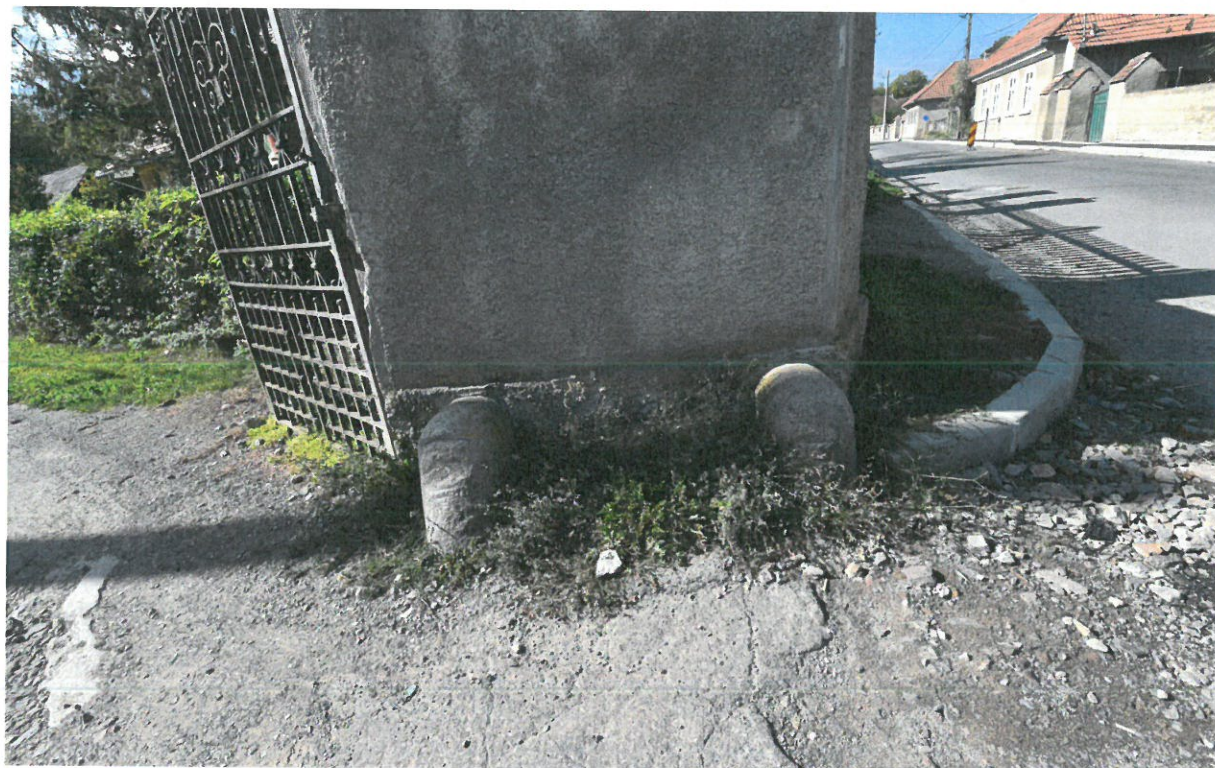
8.

Soclul stapului cu protectie

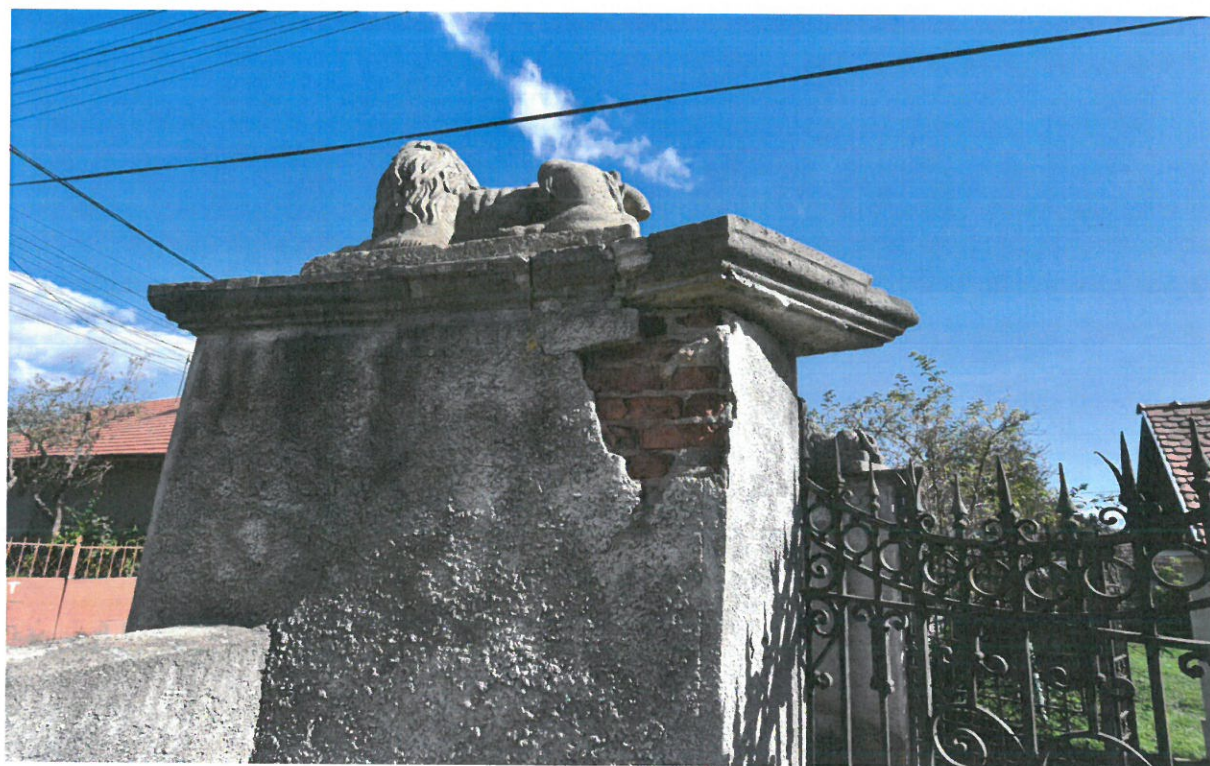
9.

Degradare

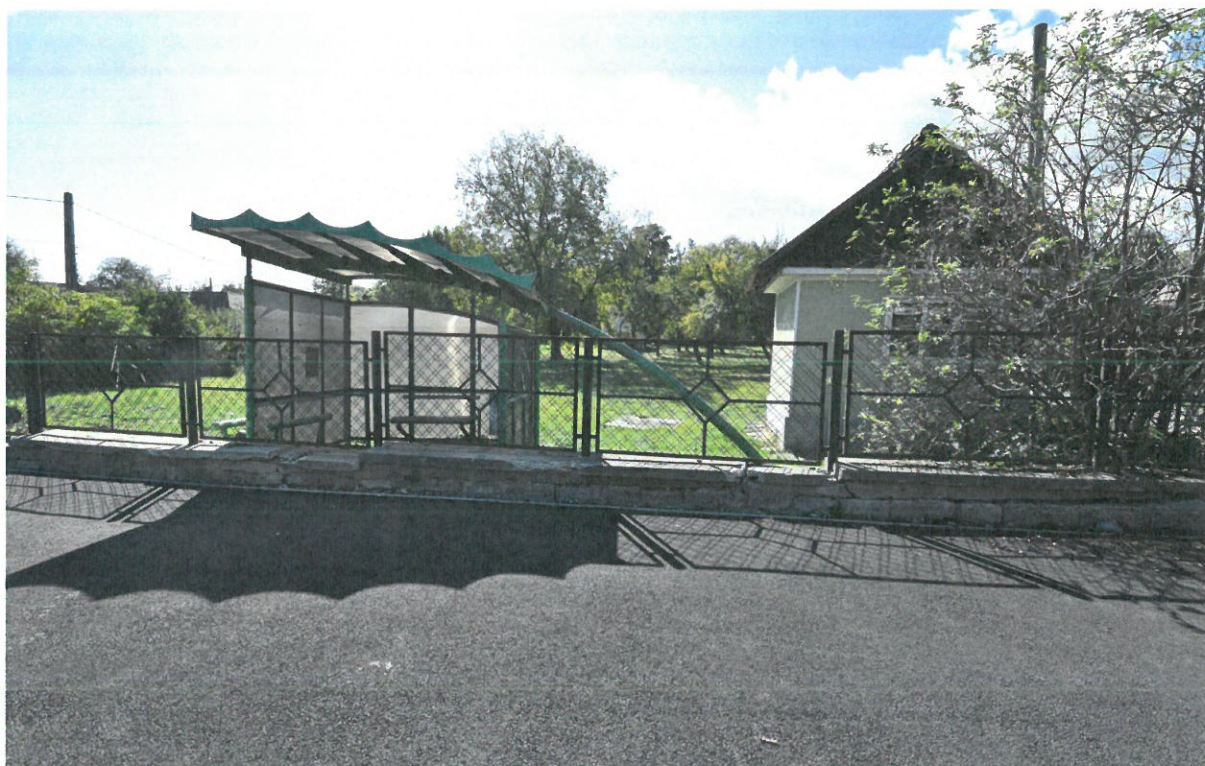
10.

Gardul de imprejmuire dispune de gaf din beton in stare avansata de degradare, soclul prezinta lipsuri de tencuiala. Panourile de gard din metal sunt ruginite din cauza vegetatiei existente, neingrijite pe teren.

Gard metalic cu soclu

Gardul de imprejmuire existent pe laturile de Nord-Est si Sud-Est va fi demolat. In locul lui se propune un nou gard de imprejmuire cu soclu din beton armat, cu stalpi ziditi si cu module metalice din fier forjat vopsite cu pulbere in camp electrostatic (RAL 6012). Gardul propus va fi finisat cu tencuiala alba. Gardul de imprejmuire la strada va avea inaltimea totala de 1,90m.

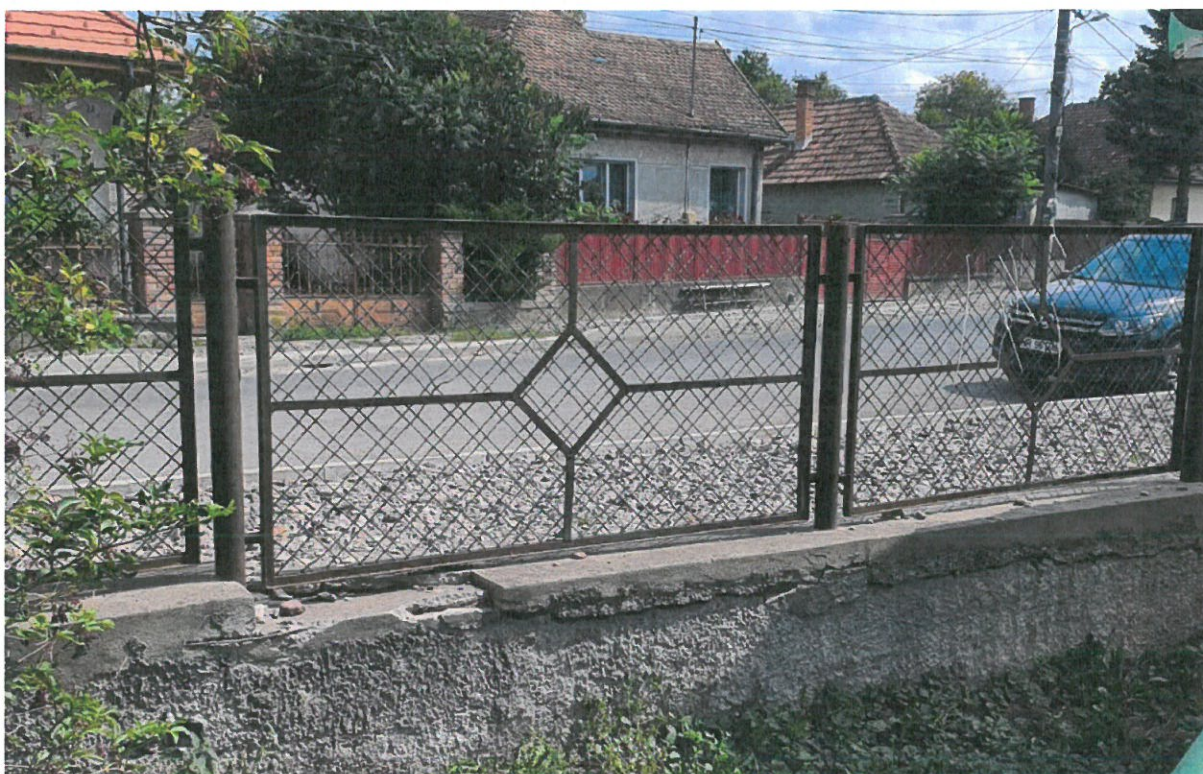
11.

Vedere interioara gard metalic

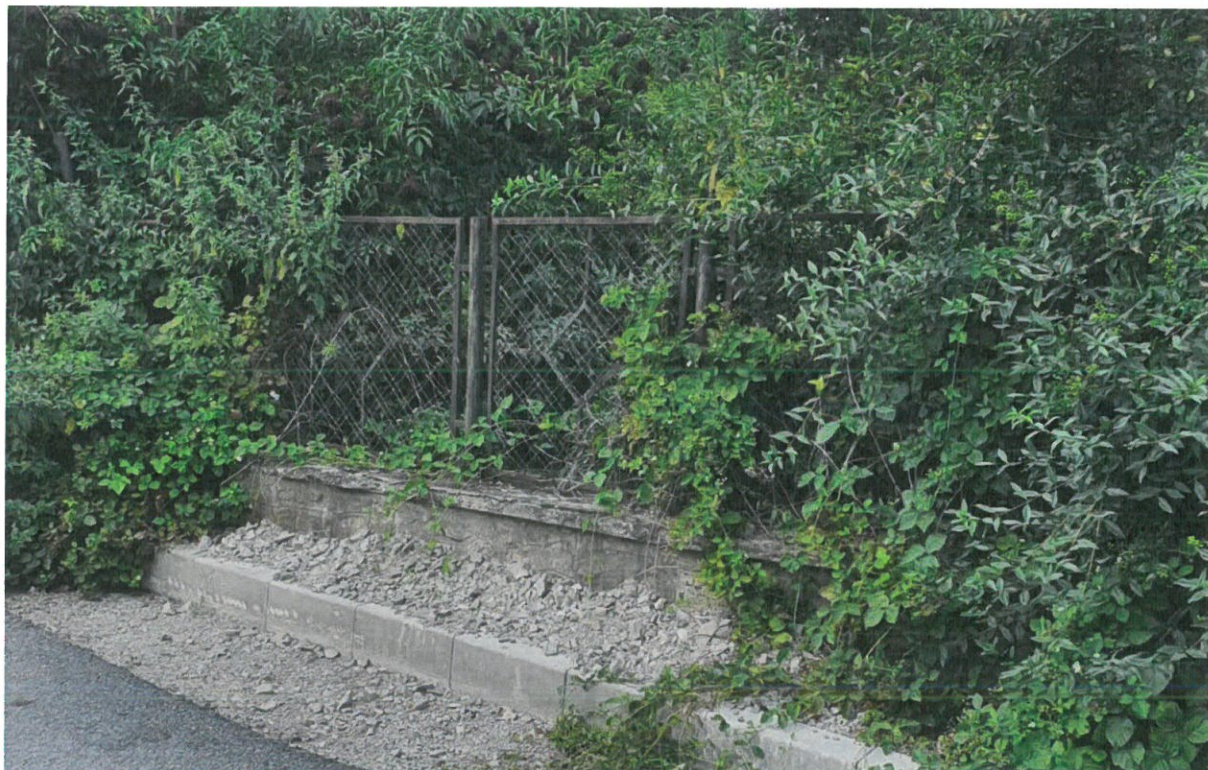
12.

Vedere laterala gard metalic

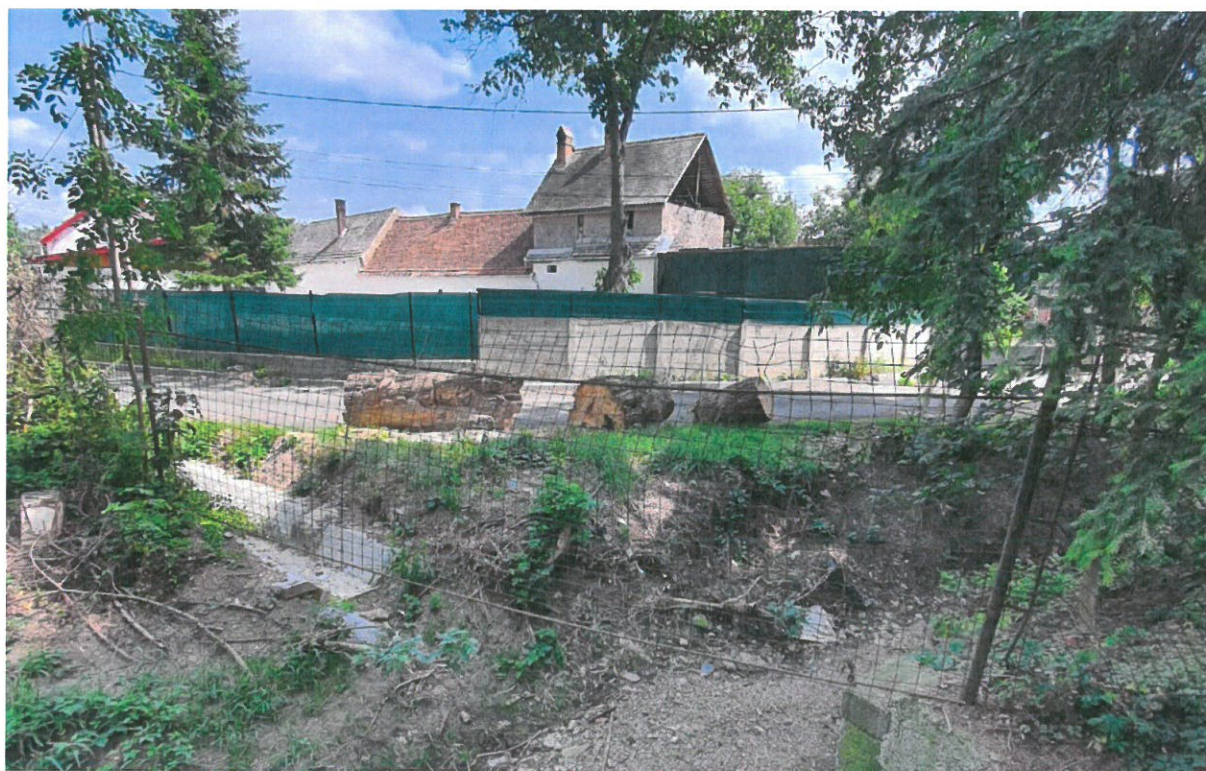
13.

Vedere laterala gard de plasa
